土木學會選奨土木遺産

わたらせゆうすいち 渡良瀬遊水地

令和4年度認定

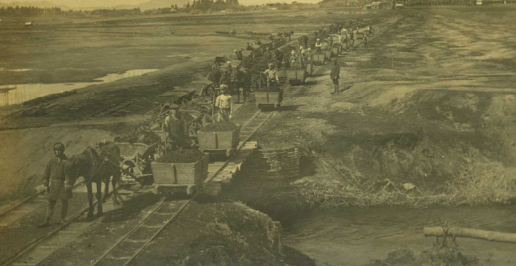
① 周囲堤築造工事(前原築堤)

出典：「渡良瀬川改修工事記念写真帖」
(大正4.3.10撮影)

遊水地化の工事は1919(大正8)年に、周囲延長約27kmのうち、堤防区間は自然の高台約15kmを除く約12kmで開始した。この遊水地周りの堤防(周囲堤)は、天端幅4間(約7.2m)で築造され、1921(大正11)年に概成した。

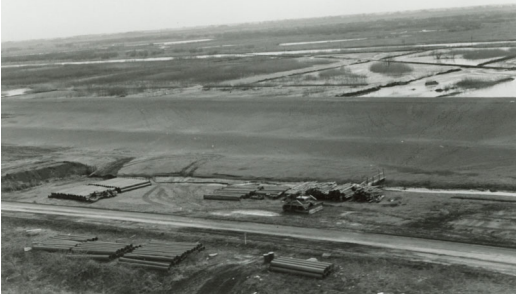
② 囲繞堤第30築堤工事

その後、1947(昭和22)年に発生したカスリーン台風は、渡良瀬川・利根川に止まらず渡良瀬遊水地も十数カ所で決壊する等、周辺地域に大きな被害をもたらした。これを契機として、1949(昭和24)年の『利根川改修改定計画』では、渡良瀬遊水地の周囲堤を嵩上げすることに加え、その内部に“囲繞堤”と“越流堤”の新設による洪水時の貯留機能を高めることを企図し、第1調節池が1970(昭和45)年、第2調節池が1972(昭和47)年に概成した。

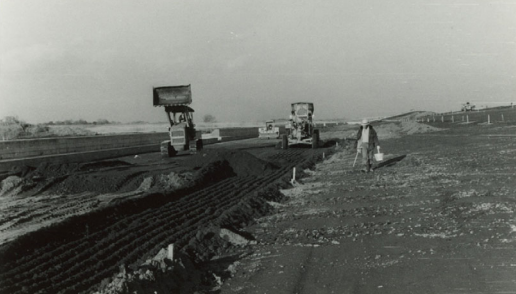
③ 第2越流堤アスファルト法覆工事

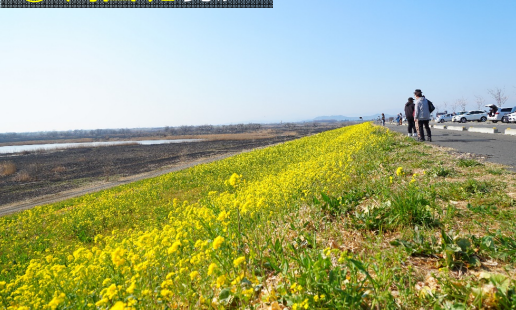
① 周囲堤現況

- 認定理由：相反する“建設と環境の両立”を具現化した本邦最大級の遊水地で、現在も機能整備が進められる living heritage として、果たしてきた役割・意義を後世に伝えていくべき重要な歴史的土木施設・文化遺産
- 所在地：栃木県栃木市・小山市・野木町、群馬県板倉町、茨城県古河市、埼玉県加須市
- 完成年：1910(明治43)年～1972(昭和47)年 《第2調節池概成まで》
- 形式等：遊水地 南北約9km、東西約6km、周囲長約30km、面積：約3,300ha
(主な対象施設)
 - ① 周囲堤：約12km、天端幅7.5m
 - ② 囲繞堤：第1調節池6.1km、第2調節池7.0km 天端幅7.0m
 - ③ 越流堤：第1調節池2.5km、第2調節池0.79km 天端幅5.0m
 - ④ 排水門：第1調節池：ローラーゲート、総幅員30m(=10m×3連)
第2調節池：ローラーゲート、総幅員10m(1門)
- 管理者：国土交通省関東地方整備局 利根川上流河川事務所

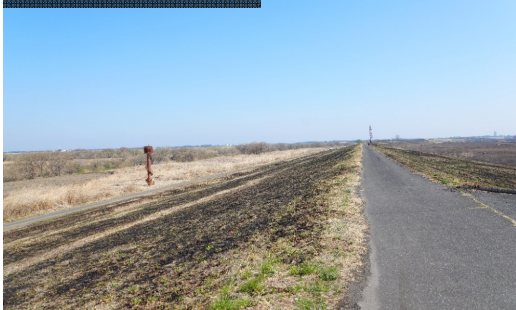
② 囲繞堤現況

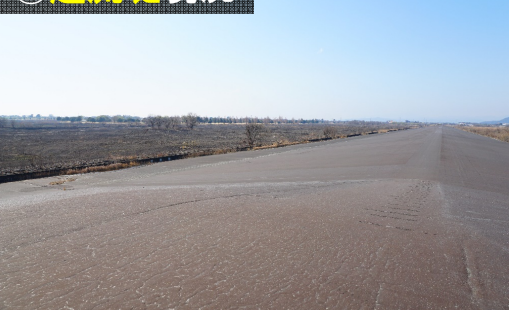
③ 越流堤現況

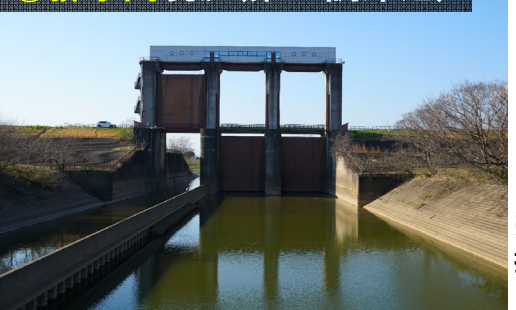
④ 排水門現況(第1調節池)
